100 nimetus OHTU MÕISA AHJUDE RESTAUREERIMINE

joonis RUUM 3 AHI III KÜLGEDE REKONSTRUKTSIOON. KAHJUSTUSJONIS

joonis nr 22.

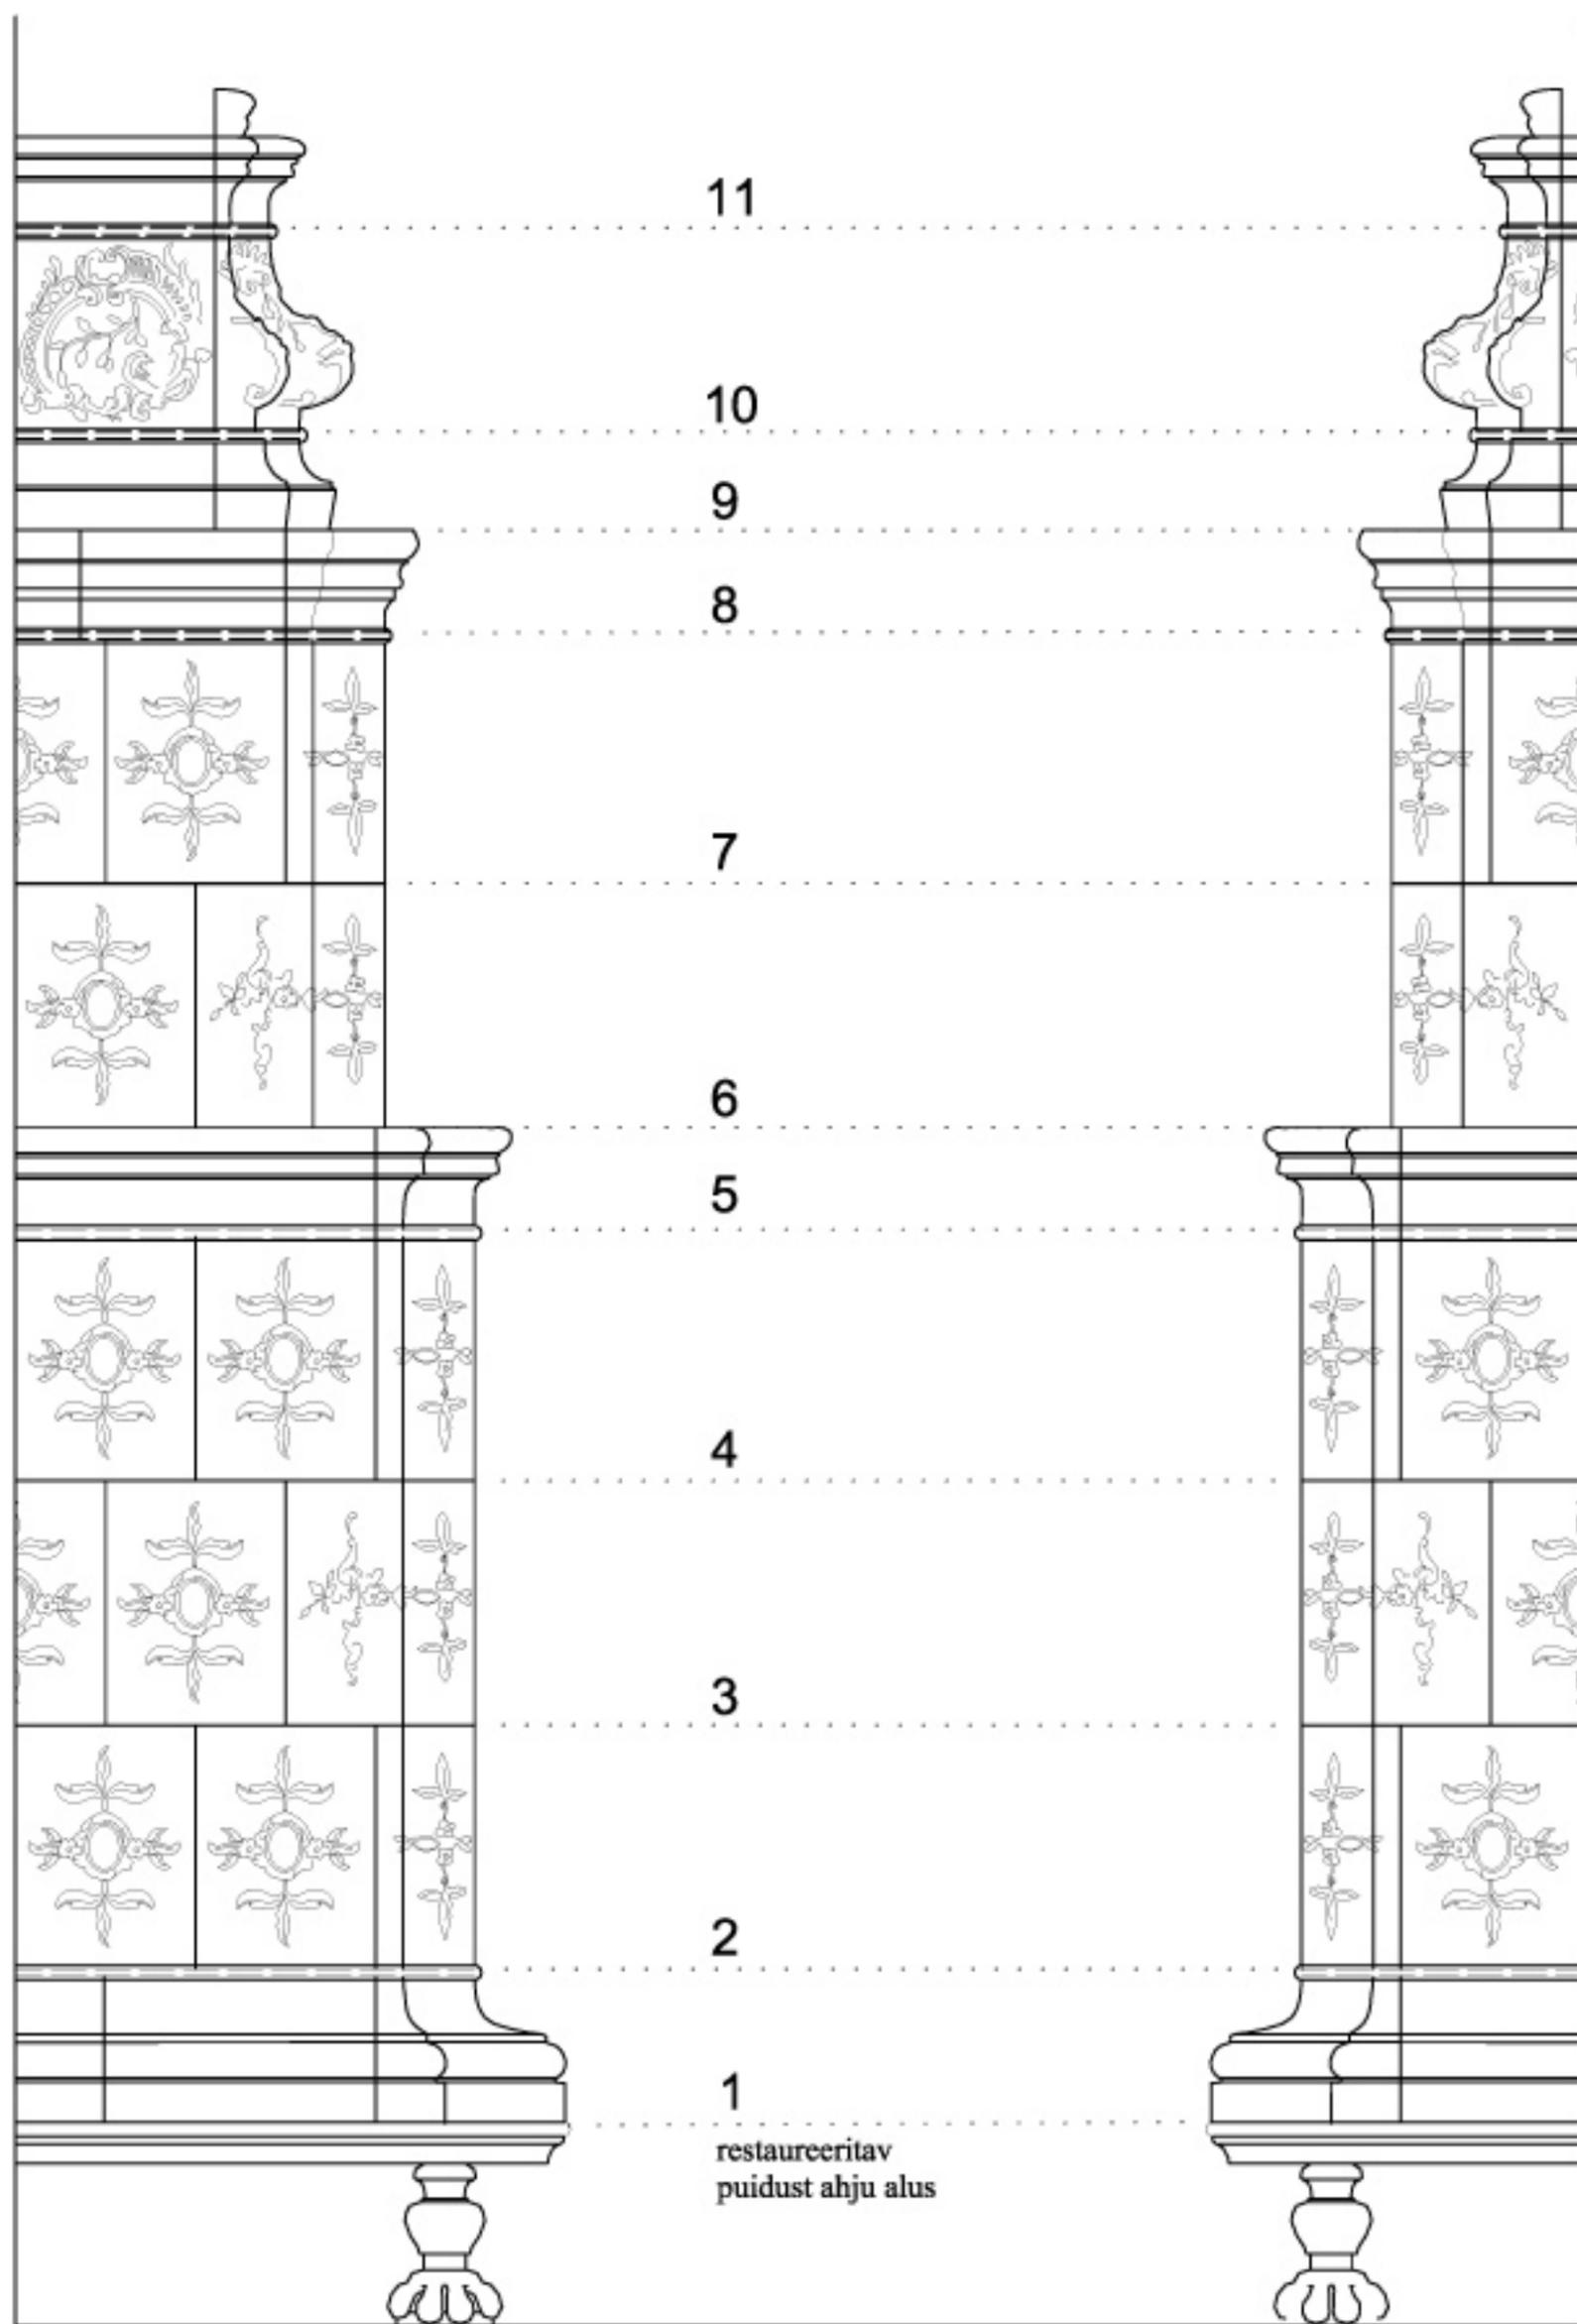
märkus: peened lisakarniisid asuvad kahliridade 1/2, 4/5, 7/8, 9/10, ning 10/11 vahel

märkus: hävinenud piirkond

märkus: kahjustunud piirkond
